OMAKOTITALON KUNTOARVIO

Elinkaari tarkastelu ja
korjaussuunnitelma

Uusitalo Pauli

2020

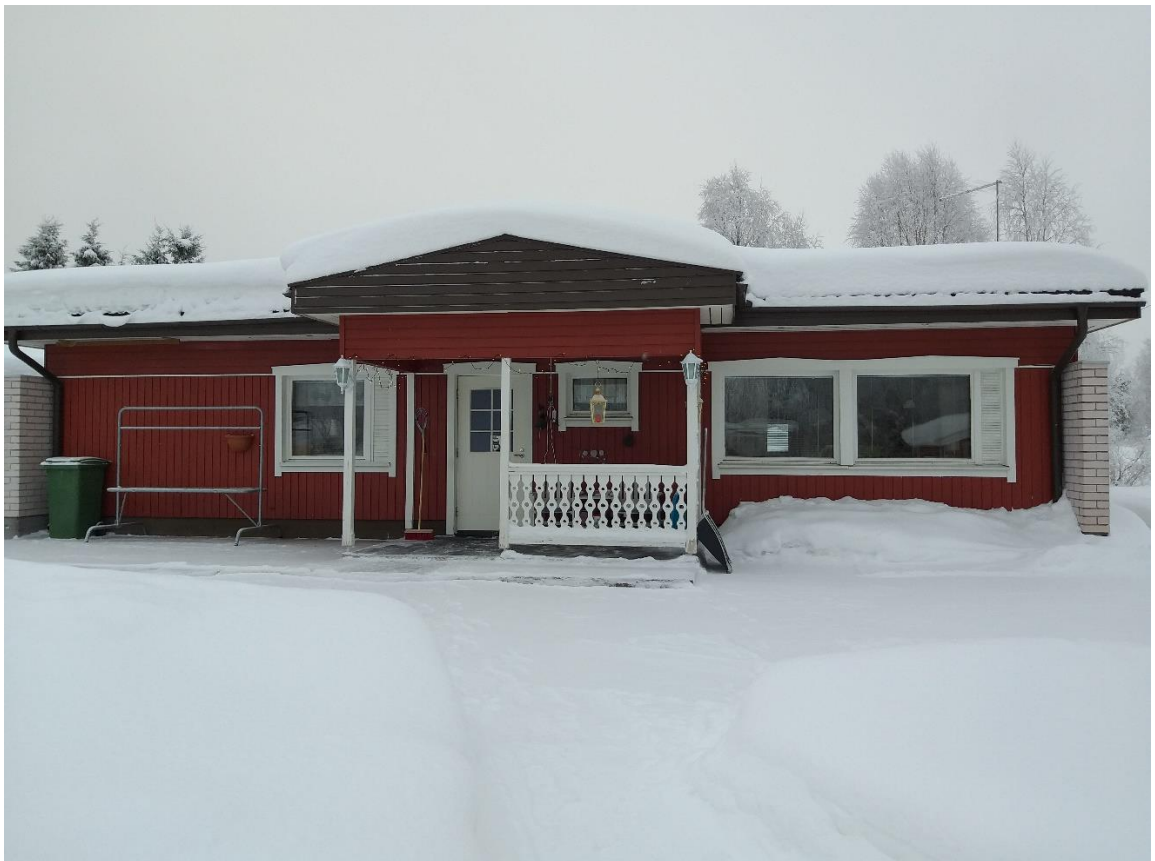
Kuva 4. Julkisivu lännen suuntaan

Rakennuksen länsipuolella, (Kuvio 4) sijaitsee rakennuksen pääsisäänkäynti sekä pysäköintialue. Läntisellä julkisivulla ei ole lämpökuvauksen yhteydessä havaittu merkittäviä lämpövuotoja (Kuvio 5).

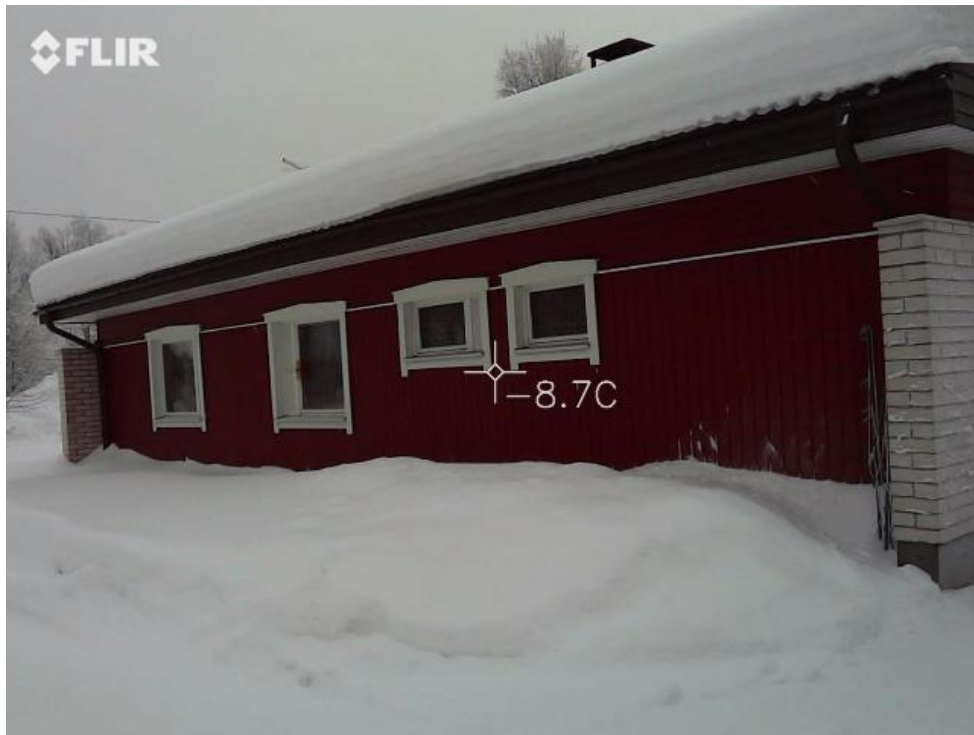
Kuva 6. Julkisivu itään

Rakennuksen itäpuolella, (Kuvio 6) sijaitsee suurin osa rakennuksen ikkunoista sekä piha-alue. Itäisellä julkisivulla ei ole lämpökuvauksen yhteydessä havaittu merkittäviä lämpövuotoja (Kuvio 7).

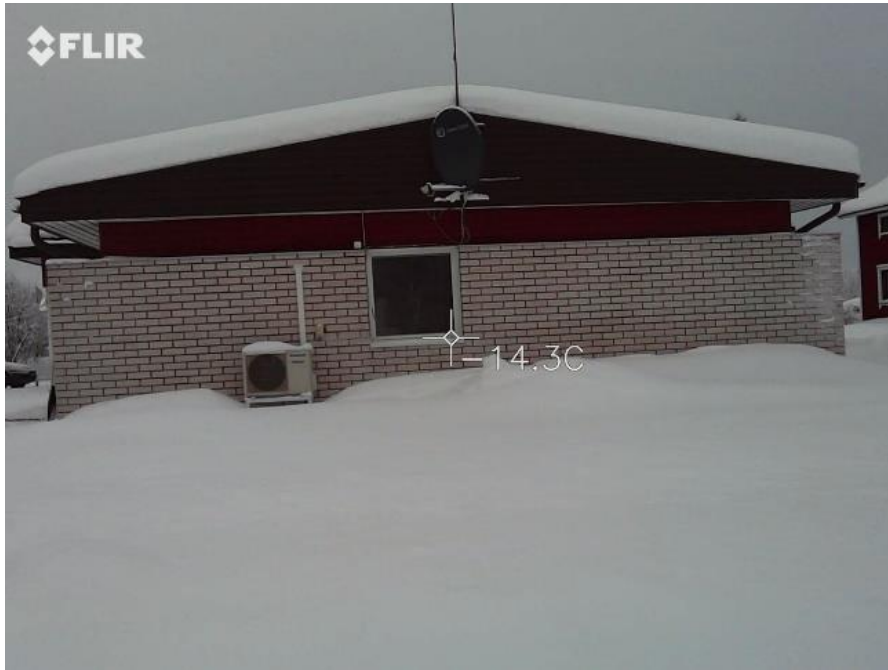
Kuva 8. Julkisivu etelä

Rakennuksen ilmalämpöpumpun ulkoyksikkö on sijoitettu rakennuksen eteläpäätyyn (Kuvio 8). Rakennuksen eteläpäätyyn on sijoitettu talon olohuone sekä päämakuuhuone.

Rakennuksen eteläpuolella julkisivulla ei ole lämpökuvauksen yhteydessä havaittu merkittäviä, tavanomaisesta poikkeavia lämpövuotoja (Kuvio 9).

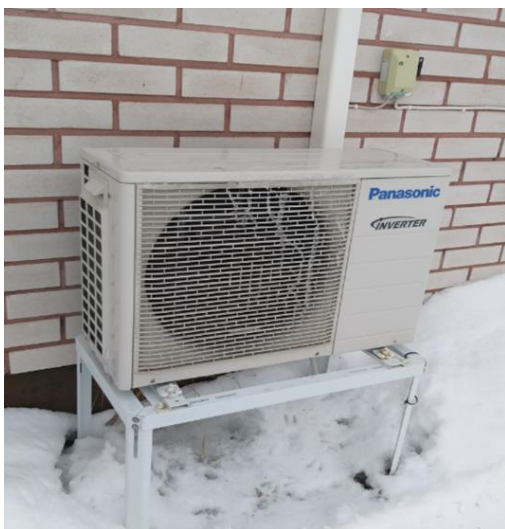
Kuva 14. Ilmalämpöpumpun ulkoyksikkö rakennuksen etelä päädyssä

Rakennuksen pääasiallisena lämmitystapana toimii vesikiertoinen patterilämmitys. Talon päälämmön lähteenä on öljykattila Arimax eetta 17 sekä Oilon pro öljypoltin. Kattila on varustettu 6kw sähkövastuksella. Lämmitysjärjestelmää ohjaa Ouman eh-80 lämmönsäädin, joka on varustettu ulkoanturalla ja sisäkompensointikytkimellä. (Liite 7.) Lämmitysjärjestelmä on ollut varmatoiminen. Öljyn vuosi kulutus on ollut n.1 200 litraa. Varalämmönlähteenä rakennuksessa on pelletinen takka. (Liite 8.) Rakennuksessa on ilmalämpöpumppu (Kuvio 14) lisälämmön lähteenä. Huoltotoimenpiteisiin kuuluu suodattimen puhdistus ja imurointi säännöllisesti.

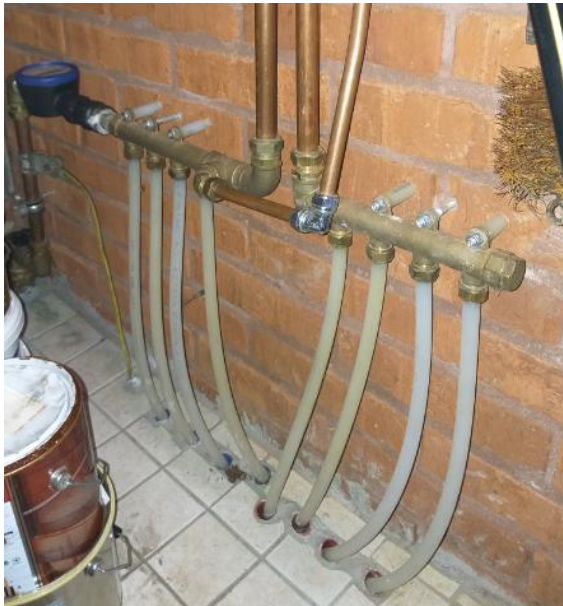
Kuva 15. Vesiputket suojaputkeen asennettuna lämmönjako huoneessa

Päävesi- ja viemäriverkosto on alkuperäinen. Viemäriputkiston ja kaivot ovat muovia. Kiinteistön pääsulkuventtiili on uusittu vuonna 2004, tihkumisen vuoksi. Vesiyhtiö uusi vesimittari (2020) etäluettavaan. (Liite 9.) Talonkäyttövesijärjestelmä on uusittu kokonaan remonttien yhteydessä muovisiin (Kuvio 15) käyttövesiputkiin (2006). Vesikalusteet ovat myös uusittu, putkiremontin yhteydessä. Talotekniikan kunto on hyvä ottaen huomioon talotekniikan iän.

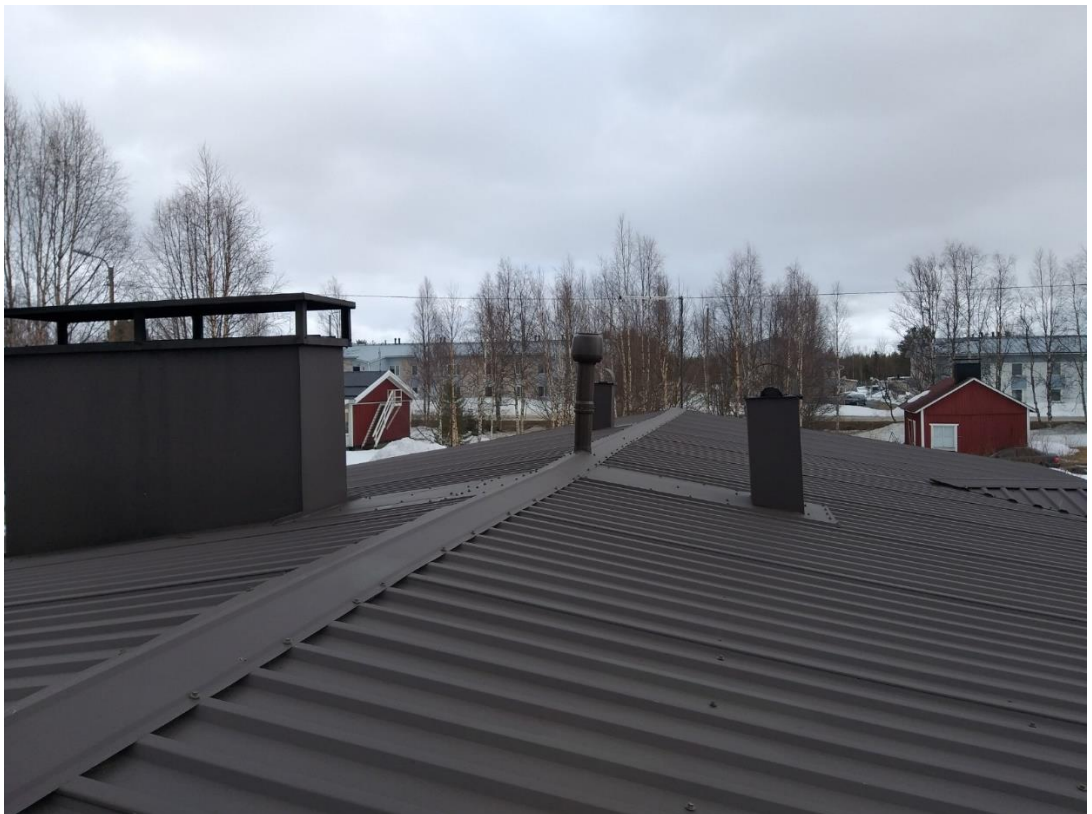
Liite 2.

Vesikatteena rakennuksessa on suoralinjainen poimulevy peltikatto. Kate on asennettu 2014. Samalla katto remontin yhteydessä on uusittu kaikki ilmastointiläpiviennit ja piipunpellitykset. Välikaton tuuletusta on lisätty tuuletusputkilla. Vesikatteen kunnon arvion on erittäin hyväksi, koska katto remontti on tehty aika äskettäin. (Liite 2.)

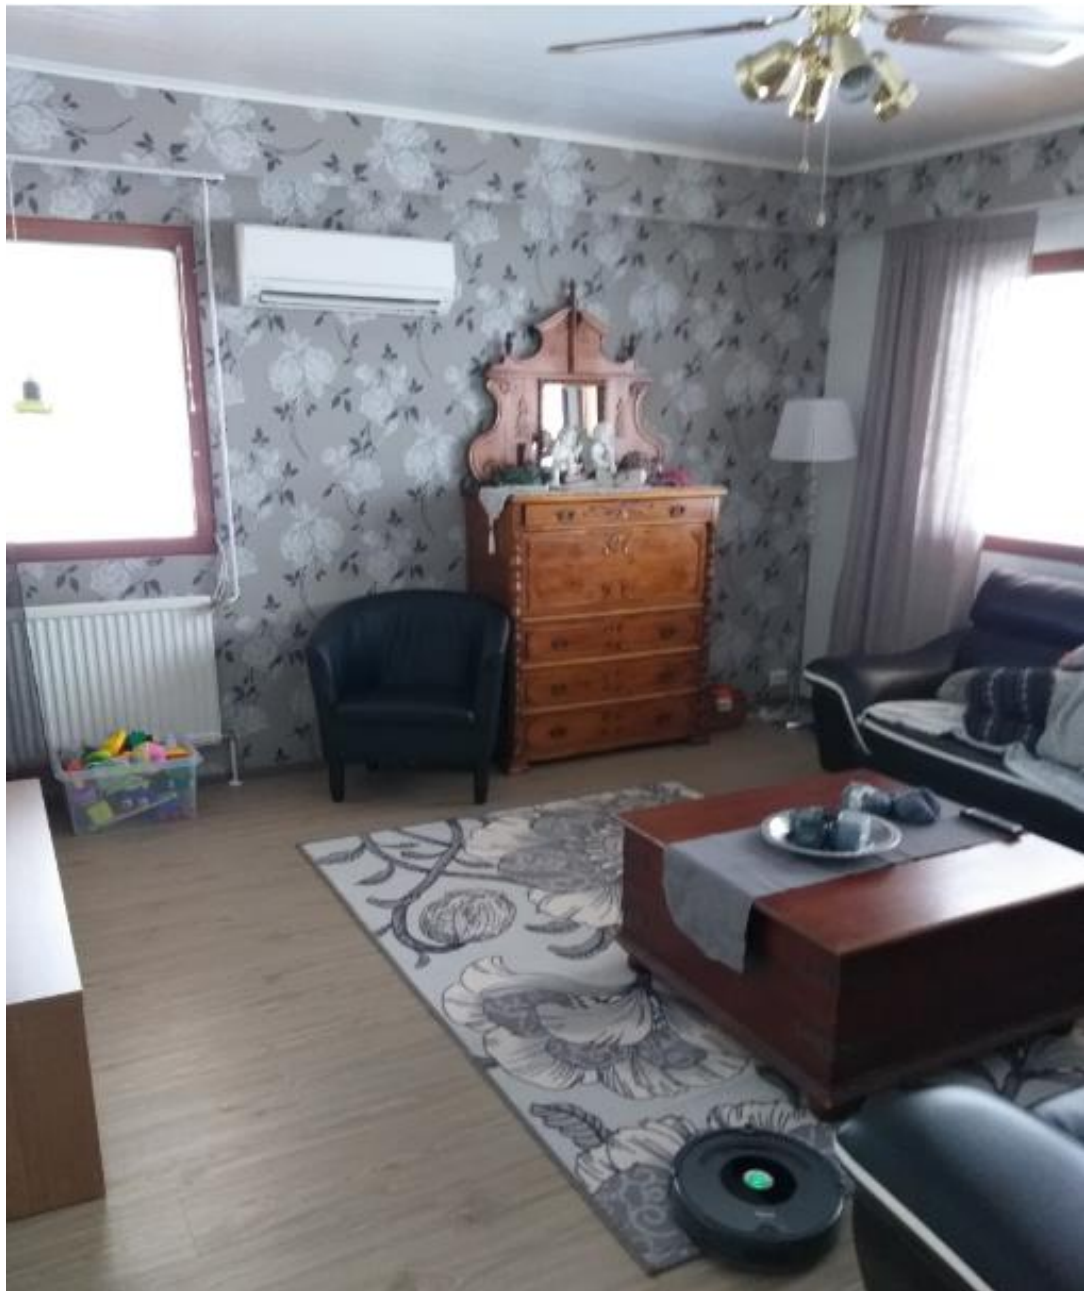
Liite 3.

Rakennuksen sisäpintoina on lasikuitutapetteja, jotka on maalattu maalarin valkoisella sisämaalilla. Osa seinäpinnoista on myös normaalia vinyylipinnoitteisia tapettiseiniä, joiden kunto vaihtelee hieman niiden kulutuksen mukaan, mutta pääosin siistissä kunnossa. Maalipinta vaikuttaa silminnähden kohtuullisen kunnolta, eikä ole vaurioitunut. (Liite 3.)
